ЦЕ ТРЕБА ЗНАТИ: ШЛАНГ ОМИВАЧА

ДЕФЕКТНІ КРОНШТЕЙНИ ФАРКОПА ПОТРЕБУЮТЬ ДООПРАЦЮВАННЯ

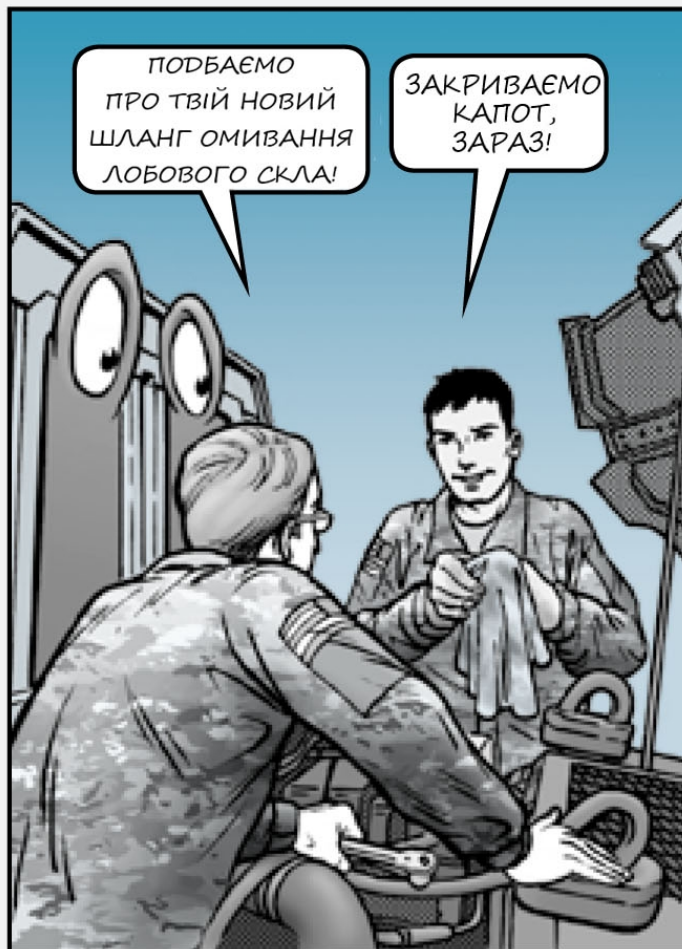
Деякі механіки не звертають уваги на те, як розташовані петлеві затискачі, що утримують шланг на місці. Але якщо вони повернуті так, що петля спрямована вгору, шланг утримується на більш високому профілі. Це підвищує ймовірність того, що шланг перетисне при закритті капота.

Замість цього переконайтеся, що затискачі розташовані петлями донизу. Це утримує шланг у нижньому положенні і зменшує ймовірність його перетискання. Якщо вам потрібно замінити шланг замовляйте його за NSN 4720-01-164-7803. Шланг поставляється за потреби, тому замовляйте стільки, скільки вам потрібно.

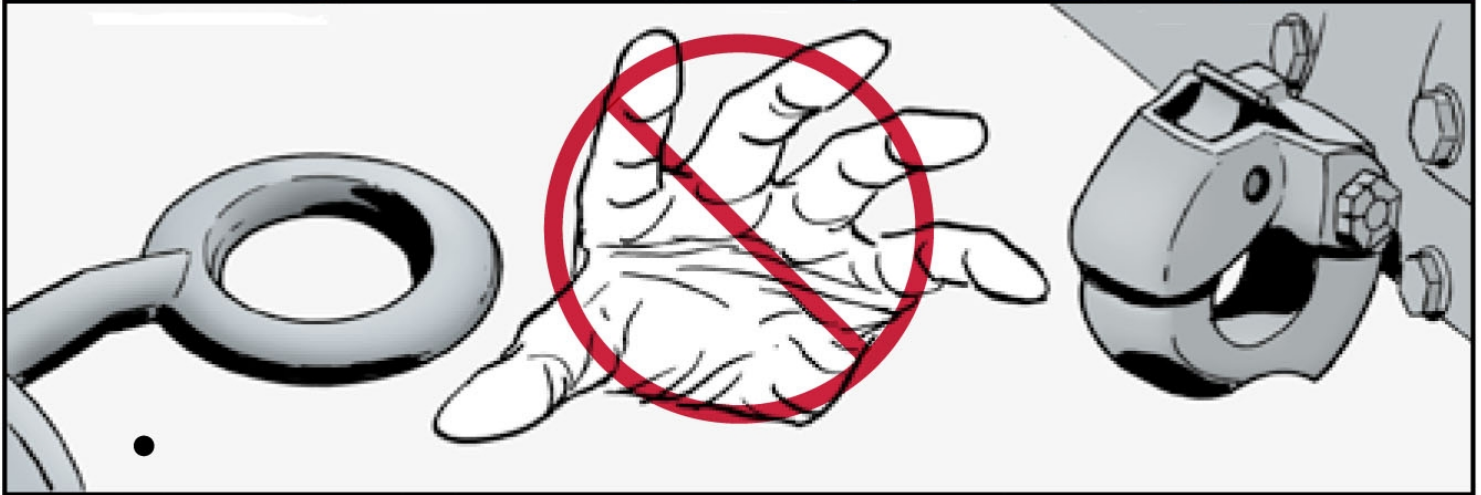
- Водій буксирувального транспорту повинен завжди проводити остаточну перевірку безпеки штифтів і запобіжних затискачів перед початком руху і на кожній зупинці.
- Завжди вставляйте штифти буксирного крюку головкою вгору, а запобіжним затискачем донизу. Таким чином, якщо запобіжний затискач вийде з ладу, штир з меншою ймовірністю вилетить.
- Ніколи не замінюйте штифти або запобіжні затискачі сторонніми деталями.

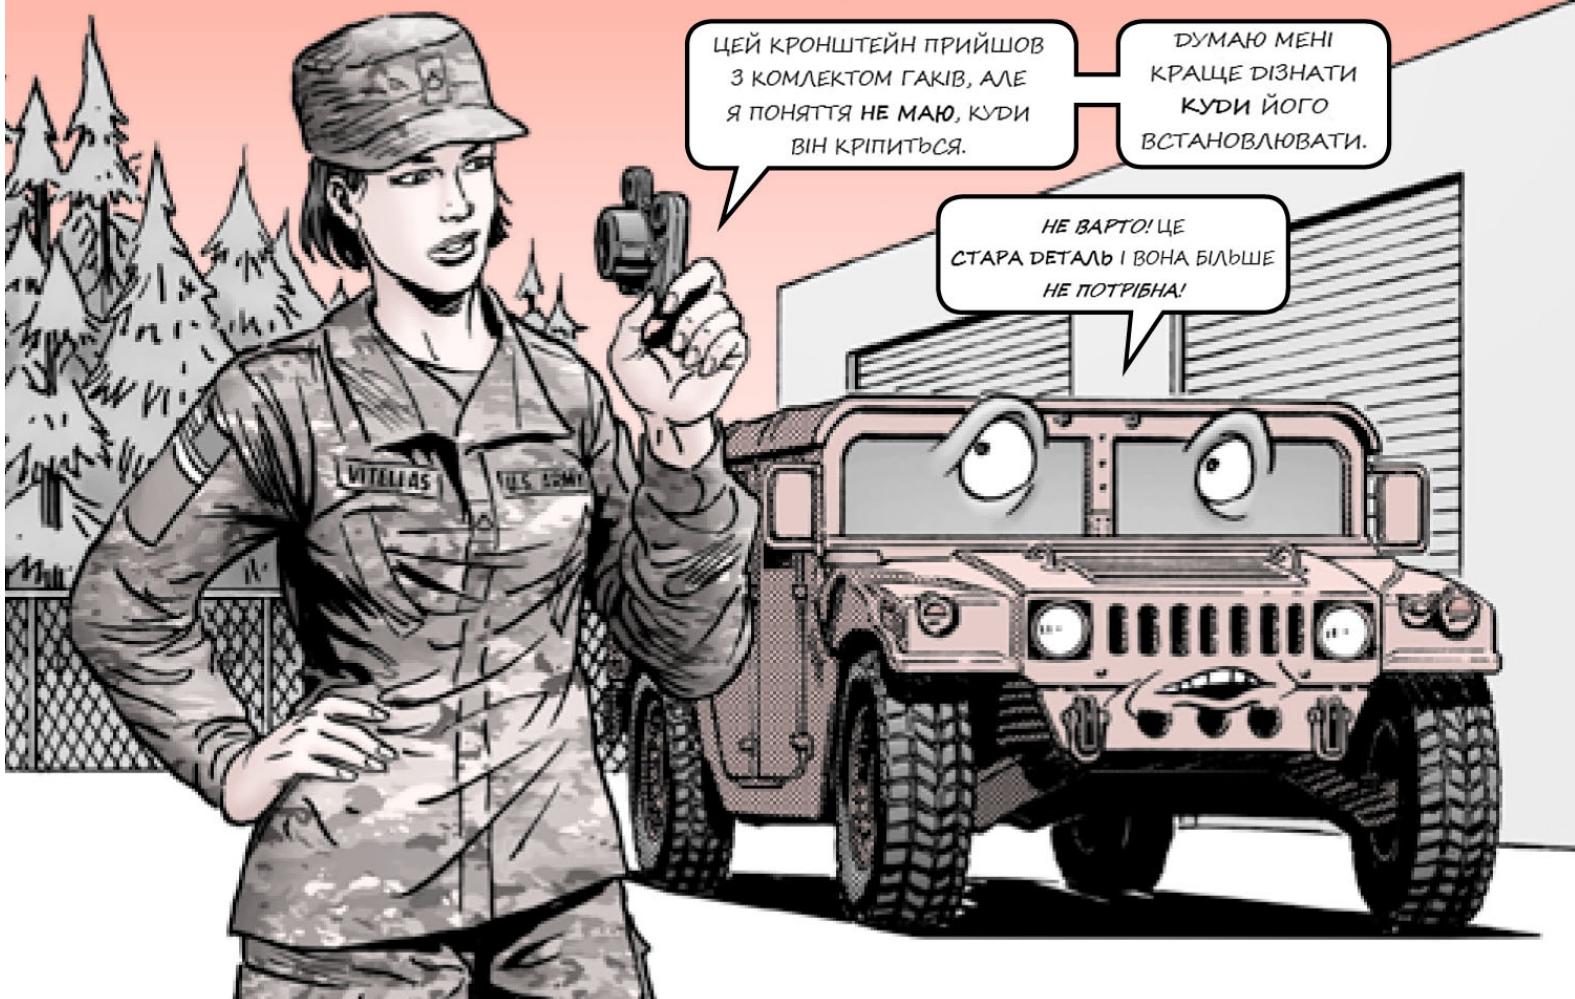
ЗАЙВА ДЕТАЛЬ!

Замовляючи комплект шпильових гаків, NSN 2540-01-189-2193, для наших HMMWV, ми помітили, що до нього часто входить кронштейн для кріплення штиря, NSN 5340-00-408-2432.

Цей кронштейн був розроблений для зміцнення слабших бамперів, таких як на базовій моделі M998. Але після випуску MWO 9-2320-280-20-7 ці бампери були посилені трохи меншим кронштейном, NSN 5340-01-506-7986.

Ми подумали, що було б непогано повідомити механіків про це, щоб вони не намагалися встановити кронштейн 2432 з комплекту. Він якраз достатньо великий, щоб заважати правильному встановленню контргайки.

Кронштейн для кріплення штифта
більше не потрібен.

Відповідь редактора: Сержанти, чудове зауваження! Механіки, якщо ви отримали комплект, до якого входить кронштейн, залиште його в коробці.

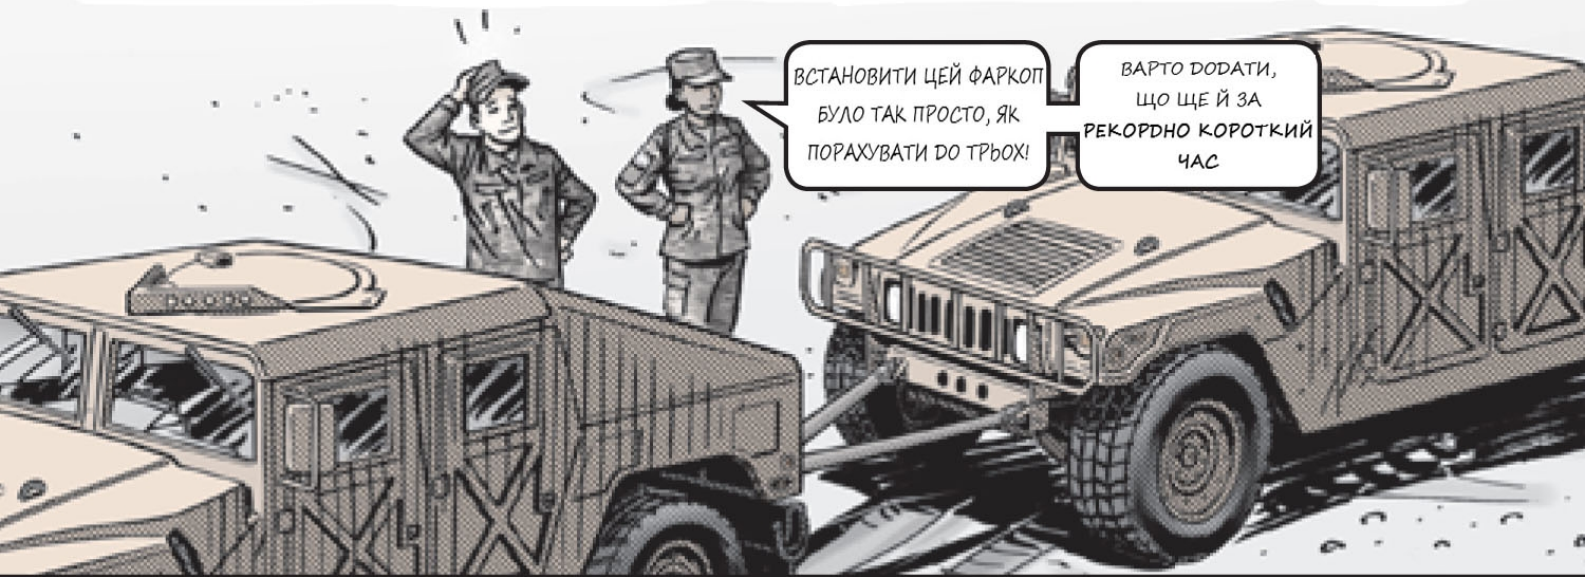
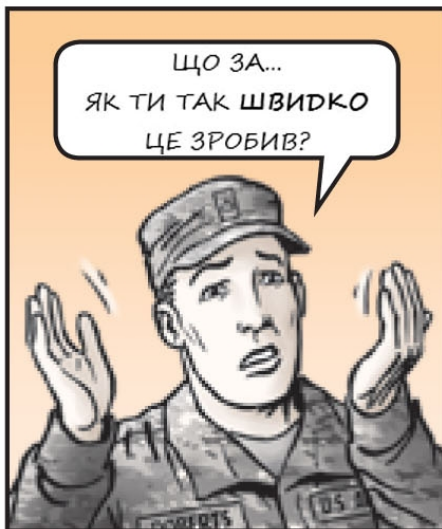
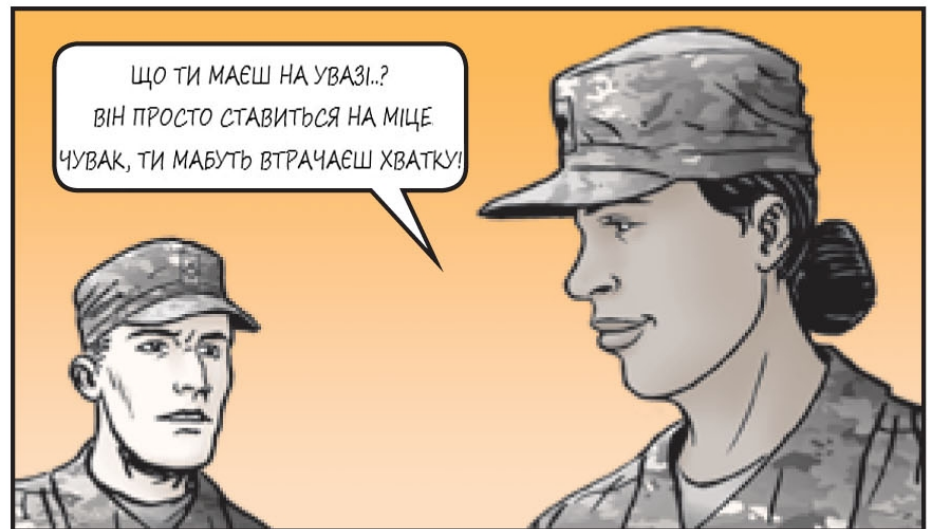
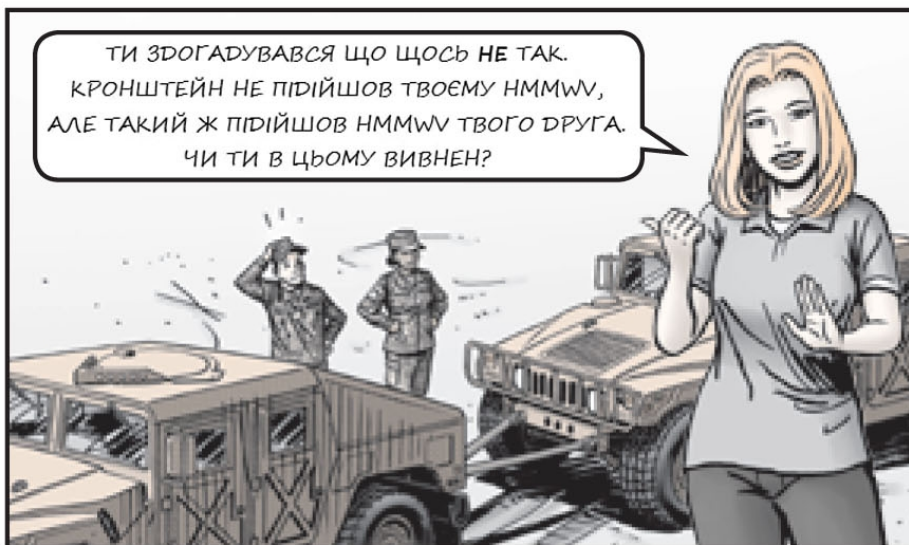
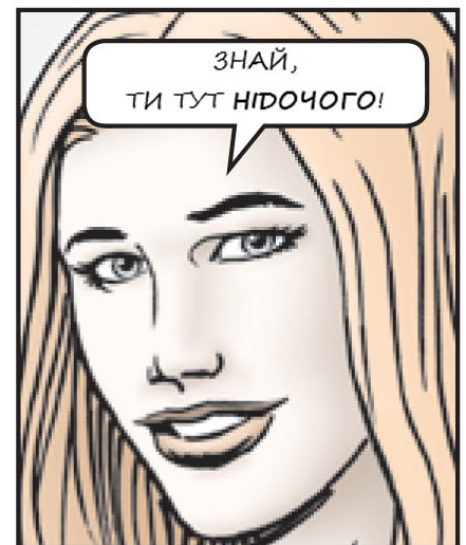
КОМАНДУВАННЯ ЗАБЕЗПЕЧЕННЯМ
ВИЯВИЛО ПРОБЛЕМИ З ДЕЯКИМИ
КРОНШТЕЙНАМИ ФАРКОПІВ HMMWV,
ЦЕ СПРИЧИНЯЄ ПОГАНЕ
З'ЄДНАННЯ З МУФТОЮ ФАРКОПА.

ЗАЙВИЙ МАТЕРІАЛ НА ДЕФЕКТИВНИХ КРОНШТЕЙНАХ, NSN 2540-01-599-0075, ПЕРЕШКОДЖАЄ НАЛЕЖНОМУ З'ЄДНАННЮ З МУФТОЮ, NSN 5340-01-022-4686. ЯКЩО ВИ ДОТРИМУЄТЕСЬ ПРОЦЕДУРИ КРІПЛЕННЯ, ОПИСАНОЇ В ТМ 9-2320-387-10, WR 0031, АЛЕ КРОНШТЕЙНИ ФАРКОПА НЕ З'ЄДНУЮТЬСЯ З МУФТОЮ, ТО КРОНШТЕЙНИ ПОТРЕБУЮТЬ ДООПРАЦЮВАННЯ.

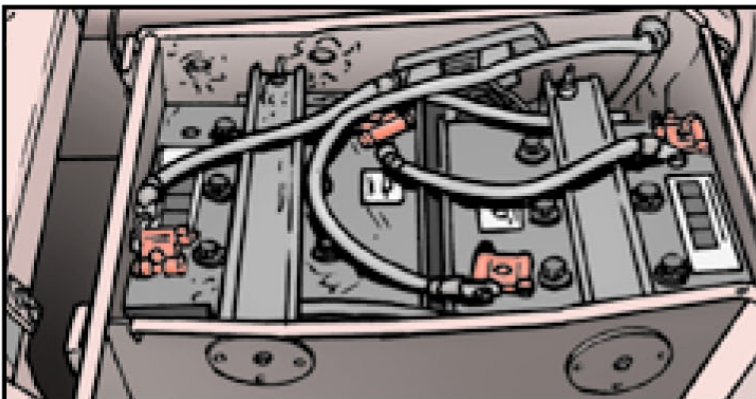
Силіконова суміш на клеммах акумулятора зупиняє корозію.

ЗАМОВТЕ ТРЬОХ УНЦЕВИЙ ТЮБІК СЕЛІКОНУ
З NSN 8040-01-331-7133 АБО
ОДНО ПІНТОВУ БАНКУ
З NSN 9150-00-250-0926

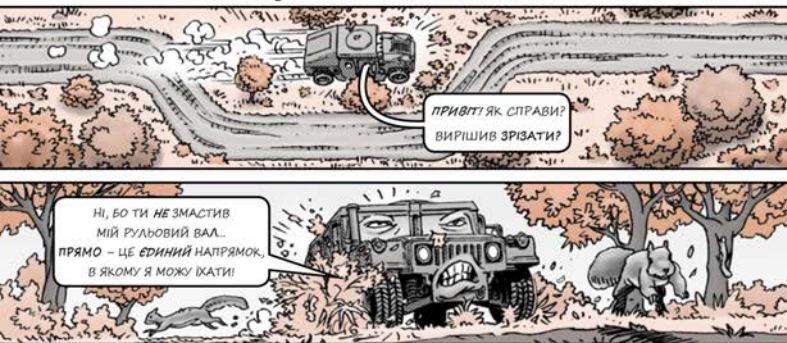
НММВВ... НЕ ЗМАЩЕНИЙ РУЛЬОВИЙ ОБМЕЖУВАЧ

АЛЕ
ЦЕ СТАЄ
НАБАГАТО
СКЛАДНІШЕ
КОЛИ ХТОСЬ
ЗАБУВАЄ
ЗМАСТИТИ
ПРОМІЖНИЙ
РУЛЬОВИЙ ВАЛ!

БЕЗ МАСТИЛА
РУЛЬОВИЙ ВАЛ КЛИНІТЬ.
ПРОСТІ ПОВОРОТИ
ВЛІВО І ВПРАВО ВЖЕ
НЕ ТАКІ ПРОСТІ, ЯК РАНІШЕ. І ЦЕ
ДУЖЕ ПОГАНА НОВИНА,
КОЛИ ВИ ІДЕТЕ ПО ДОРОЗІ І
ВХОДИТЕ В ПОВОРОТИ!

ЩОБ КЕРМО ОБЕРТАЛОСЯ ПІД ЧАС НОРМАЛЬНОЇ ЕКСПЛУАТАЦІЇ, ЗМАЩУЙТЕ ПРОМІЖНИЙ РУЛЬОВИЙ ВАЛ, ОЧИЩАЙТЕ КОЖЕН З ФІТІНГІВ ВІД БРІДУ ТА СТАРОГО МАСТИЛА, ЗМАЩУЙТЕ МАСТИЛОМ ЩОРОКУ АБО КОЖНІ 3 000 КМ ПРОБІГУ, ЗАЛЕЖНО ВІД ТОГО, ЩО НАСТАНЕ РАНІШЕ. ЗА ВАЖКИХ АБО НЕНОРМАЛЬНИХ УМОВ ВОДИННЯ ЗМАЩУВАЛЬНІ ФІТІНГІ СЛІД ЗАМІНЮВАТИ КОЖНІ 1 000 МІЛЬ ПРОБІГУ.

ПЕРЕКОНАЙТЕСЯ, ЩО ВИ ВИКОРИСТАЛИ ДОСТАТНЮ КІЛЬКІСТЬ МАСТИЛА ДЛЯ ВИДАЛЕННЯ ПОВІТРЯ ТА БРІДУ. ЯКЩО ОДИН АБО КІЛЬКА ФІТІНГІВ НЕ ОЧИЩАЮТЬСЯ – СПРОБУЙТЕ ПОТРЯСТИ І ПОВЕРНУТИ ВАЛ, ЩОБ ВИДАЛИТИ СТАРЕ МАСТИЛО, У ВИПАДКУ, КОЛИ ПРОБЛЕМА НЕ ЗНИКЛА, ПОСТУКАЙТЕ ПО ВАЛУ ГУМОВИМ МОЛОТКОМ.

НЕ ЗАБУВАЙТЕ,
ЩО ВАЛ МАЄ
ТРИ ТОЧКИ ЗМАЩЕННЯ!
ЗАЗВИЧАЙ ЗМАЩУЮТЬСЯ
ОДНА НА ВАЛУ
І ОДНА НА ВЕРХНЬОМУ ШАРНІРІ
У-ПОДІБНОГО З'ЄДНАННЯ.
ТА, ПРО ЯКУ ЗАБУВАЮТЬ,
ЗНАХОДИТЬСЯ НА НИЖНЬОМУ ШАРНІРІ,
ЯКИЙ ЗВЕРХУ ЗАБЛОКОВАНИЙ
ГЕНЕРАТОРОМ ЗМІННОГО СТРУМУ.
ЗАЛАЗЬТЕ ПІД ВАНТАЖІВКУ І
ПОПРОСИТЬ КОГОСЬ
ПОКРУТИТИ КЕРМО,
ПОКИ ВИ НЕ ЗМОЖЕТЕ
ЗМАСТИТИ ТОЧКУ.

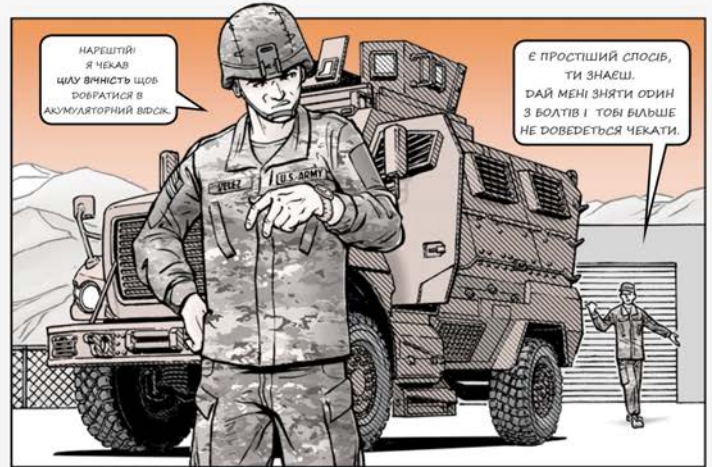
ДОСТУП НАДАНО!

Оператори, деякі процедури в ТМ 9-2355-441-10 вимагають доступу у вашому MaxxPro Dash ISS MRAP до акумуляторного відсіку або кришки паливного бака. На жаль, це означає треба викликати механіка. Ви не можете потрапити туди самостійно через обладнання, яке потрібно демонтувати. Це може стати проблемою для вас і вашого механіка.

Тому попросіть його відкрутити верхній задній болт на акумуляторному відсіку та кришці доступу до паливного бака. Це все, що потрібно! Знявши болт, ви зможете без сторонньої допомоги дістатися до відсіку акумулятора та кришки паливного бака. Зняття болтів не вплине на довговічність та живучість автомобілів MaxxPro.

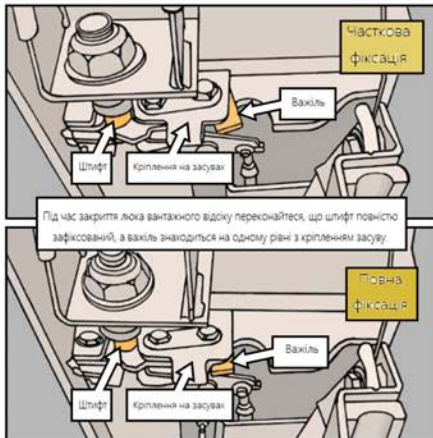
Мені потрібна порада щодо кронштейнів петель вантажного люка для HMMWV. Один з підрозділів, який ми підтримуємо, повідомляє про велику кількість тріщин у зварних швах кронштейнів. Чи потрібно ці кронштейни приварювати заново? Чи є міцніші кронштейни?

Однією з причин несправності є відкривання люка із заднього положення до того, як передня засувка повністю закриється до другого фіксатора. Коли це відбувається, додаткове зусилля може призвести до тріщини кронштейна.

Щоб цього запобігти, вивчіть і виконайте процедури відкривання та закриття люка.

Деякі виробники намагалися прибавити кронштейми для швидкого вирішення проблеми, але це неефективний ремонт. Служба забезпечення створила набагато міцніший кронштейм, який підходить і тримається краще, ніж оригінальний кронштейм.

Придбайте новий ліній кронштейм за NSN 2590-01-574-8770 та новий прапир кронштейм за NSN 2590-01-574-8782.

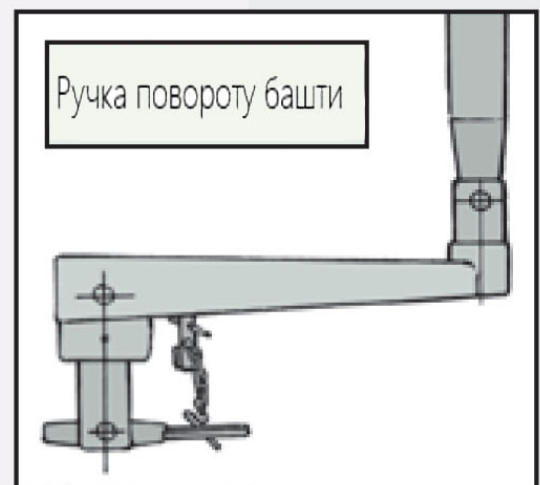
Я шукаю NSN, щоб замовити ручку механізму переміщення башти M1151A1 HMMWV. Позиція 14 на Рис 294 в 9-2320-387-13&P (Випуск EM 0323, Трав. 14) містить NSN, але це не та ручка, яка мені потрібна.

На малюнку зображена ручка, яка має гніздовий роз'єм на кінці замість штекера, який є на ручці, яку я намагаюся замінити. І замість фіксованого штифта ця ручка має знімний штовхач.

Описану вами ручку для переміщення башти з іншим роз'ємом на кінці слід замінити на NSN 5340-01-563-6839.
